## กรณีศึกษา: การช่วยเหลือและฟื้นฟูยูนิทันทันตกรรมและระบบบั้งลมในคลินิกทันตกรรม อำเภอหาดใหญ่ จังหวัดสงขลา

หน่วยซ่อมบำรุง งานกายภาพและสิ่งแวดล้อม

## Case study: Rescue and rehabilitation of dental units and air compressor systems in dental clinics Hat Yai district, Songkhla province

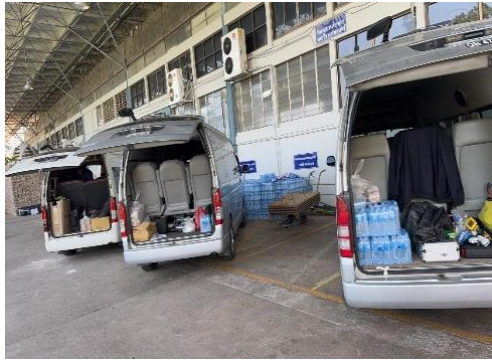
รูปที่ 5 แสดงเตรียมความพร้อมการลงพื้นที่ปฏิบัติงานประจำวัน

ขั้นตอนที่ 3 : ทีมเตรียมความพร้อม เครื่องมือ อุปกรณ์ ลงพื้นที่ปฏิบัติงานประจำวัน ดังแสดงในรูปที่ 5 และ 6

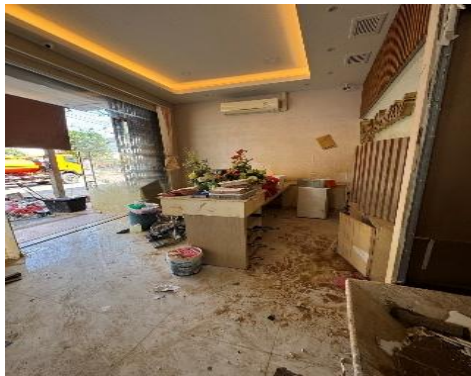
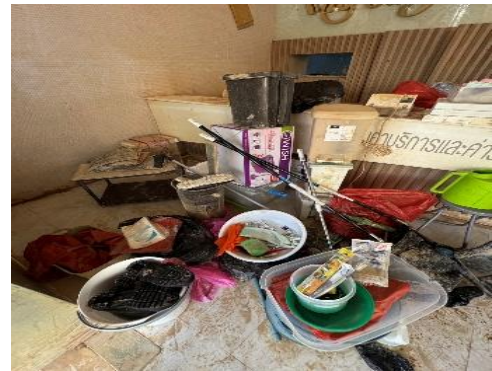
รูปที่ 7 แสดงการตรวจสอบสภาพความเสียหายภายในคลินิก

ขั้นตอนที่ 4 ตรวจสอบสภาพความเสียหายภายในคลินิกประเมินวางแผนงาน ดังแสดงในรูปภาพที่ 7 และ 8

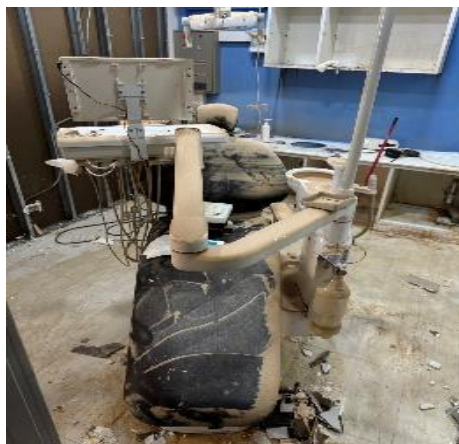
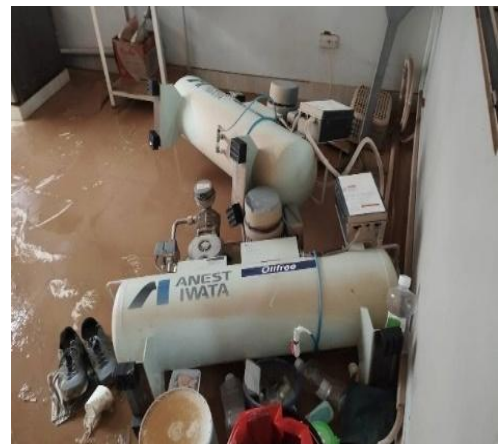
รูปที่ 9 แสดงการตรวจสอบสภาพความเสียหายภายในคลินิก

ขั้นตอนที่ 5 ตรวจสอบสภาพความเสียหายของยูนิตทันตกรรมและบีมลม ดังแสดงในรูปภาพที่ 9 และ 10

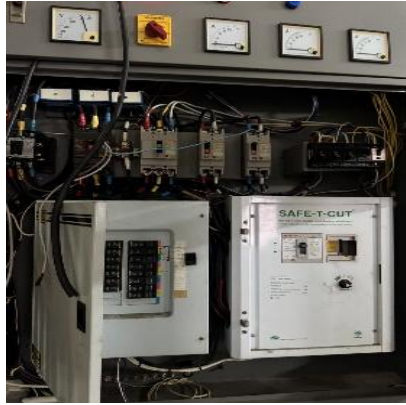
ขั้นตอนที่ 6 ตรวจสอบระบบไฟฟ้าเพื่อความปลอดภัยในการปฏิบัติงาน ดังแสดงในรูปที่ 11 และ 12

รูปที่ 11 แสดงการตรวจสอบระบบไฟฟ้าเพื่อความปลอดภัยในการปฏิบัติงาน

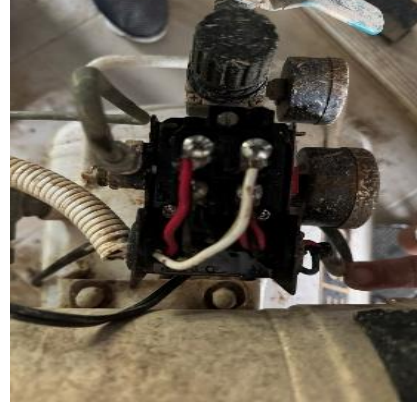
รูปที่ 12 แสดงการตรวจสอบเซ็นเซอร์อุณหภูมิ

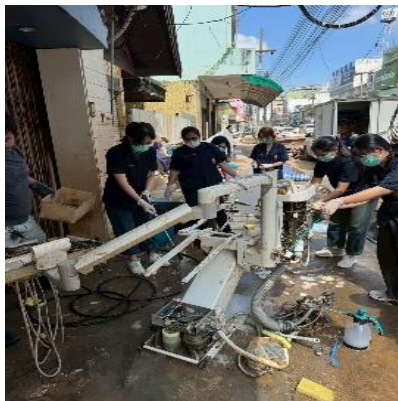
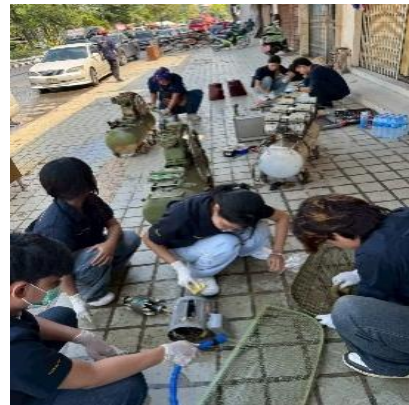
รูปที่ 13 แสดงการถอดล้างทำความสะอาดชุดถังตกตะกอน

รูปที่ 14 แสดงการถอดล้างทำความสะอาดชุดถังตกตะกอน

ขั้นตอนที่ 7 การถอดล้างทำความสะอาดชุดถังตกตะกอนและปั๊มลม ดังแสดงในรูปที่ 13 และ 14

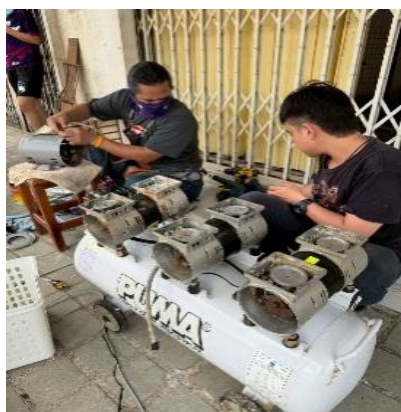
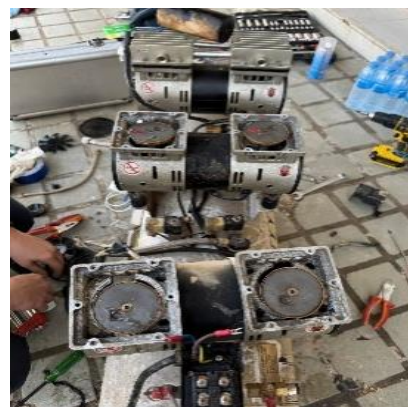
รูปที่ 15 แสดงการถอดมอเตอร์ปั๊มลมและล้างทำความสะอาด

รูปที่ 16 แสดงการถอดมอเตอร์ปั๊มลมและล้างทำความสะอาด

ขั้นตอนที่ 8 การถอดมอเตอร์ปั๊มลมและล้างทำความสะอาด ดังแสดงในรูปที่ 15 และ 16

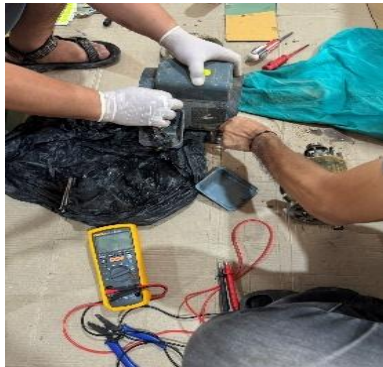
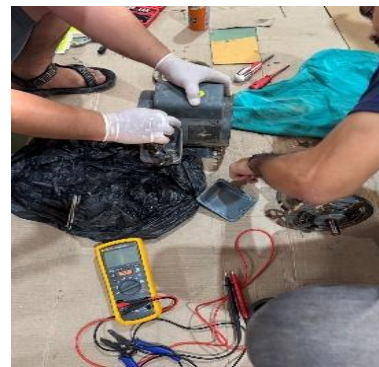
รูปที่ 17 แสดงการตรวจเช็คชุดลดมอเตอร์

รูปที่ 18 แสดงการตรวจเช็คชุดลดมอเตอร์

ขั้นตอนที่ 9 ตรวจสอบชุดลดมอเตอร์ว่าสามารถใช้งานได้หรือไม่ดังแสดงในรูปที่ 17 และ 18

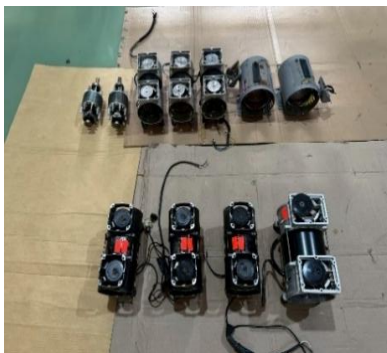
รูปที่ 19 แสดงการบันทึกข้อมูลอุปกรณ์แต่ละคลินิก

ขั้นตอนที่ 10 จัดบันทึกชุดมอเตอร์ปั๊มลมและข้อมูลคลินิกก่อนส่งมอบให้คลินิกดังแสดงในรูปที่ 19 และ 20

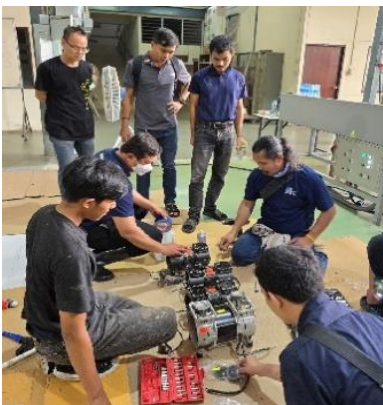
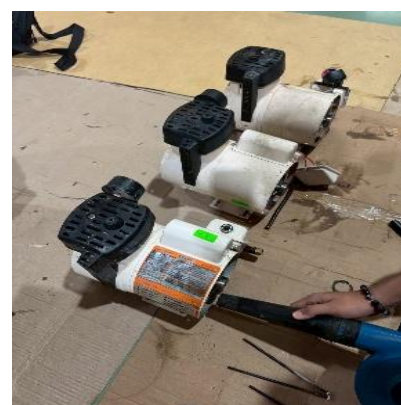
รูปที่ 21 แสดงการเตรียมชุดมอเตอร์เพื่อทำการอบ

รูปที่ 22 แสดงการเตรียมชุดมอเตอร์เพื่อทำการอบ

ขั้นตอนที่ 11 การเตรียมชุดมอเตอร์เพื่อทำการอบดังแสดงในรูปที่ 21 และ 22

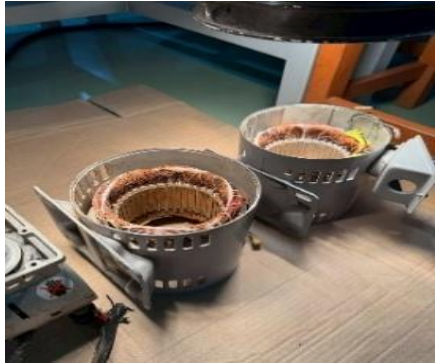
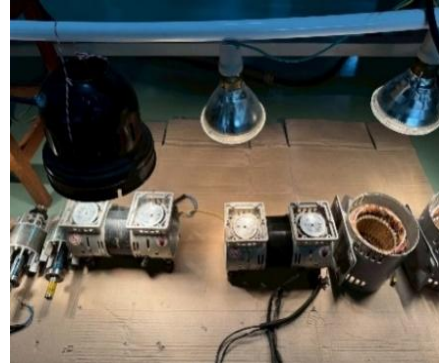
รูปที่ 23 แสดงการอบขดลวดมอเตอร์

รูปที่ 24 แสดงการอบขดลวดมอเตอร์

ขั้นตอนที่ 12 การอบขดลวดมอเตอร์ใช้ระยะเวลา 18-20 ชั่วโมง อุณหภูมิความร้อนเฉลี่ย 70 องศาเซลเซียส ดังแสดงในที่ 23 และ 24

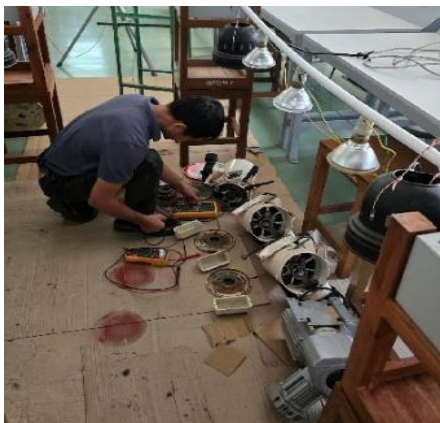
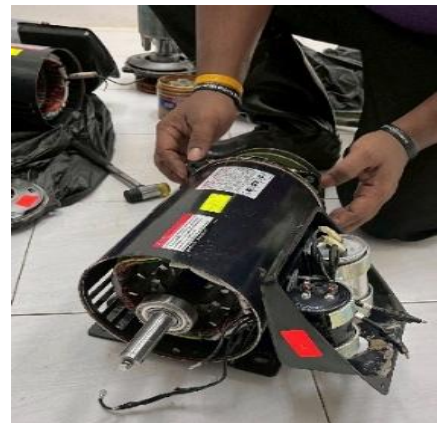
รูปภาพที่ 25 แสดงการตรวจวัดขดลวดมอเตอร์หลังอบ

รูปภาพที่ 26 แสดงการตรวจวัดขดลวดมอเตอร์หลังอบ

ขั้นตอนที่ 13 ตรวจสอบขดลวดมอเตอร์หลังอบจะต้องมีค่ามากกว่า 1-5 MΩ ดังแสดงในรูปที่ 25 และ 26

ควรมีการทำความสะอาดและอบไล่ความชื้นโดยเร็วภายใน 24–72 ชั่วโมงแรกภายหลังเกิดเหตุ เพื่อเพิ่มโอกาสในการฟื้นฟูอุปกรณ์ให้กลับมาใช้งานได้โดยมีประสิทธิภาพควบคู่กับการตรวจสอบค่าความต้านทานฉนวนไฟฟ้าก่อนการใช้งานทุกครั้งรวมถึงการจัดลำดับความสำคัญของอุปกรณ์ที่จำเป็นต่อการให้บริการ

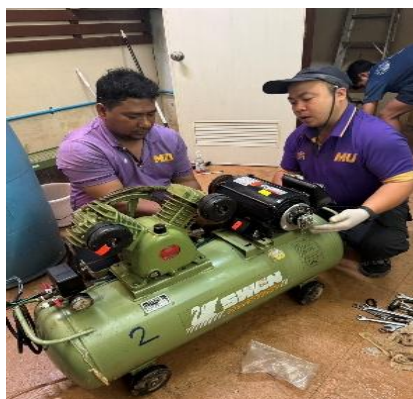
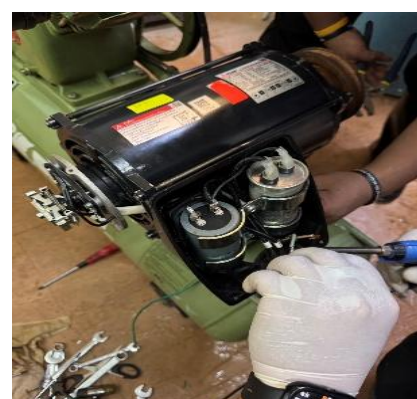
รูปที่ 27 แสดงการประกอบชุดมอเตอร์เข้ากับปั๊มลม

รูปที่ 28 แสดงการประกอบชุดมอเตอร์เข้ากับปั๊มลม

ขั้นตอนที่ 14 ประกอบชุดมอเตอร์เข้ากับปั๊มลม ดังแสดงในรูปที่ 27 และ 28

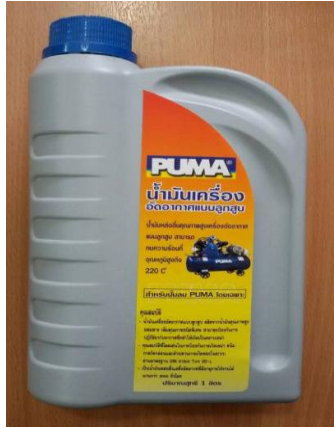
รูปที่ 29 แสดงตัวอย่างน้ำมันเครื่องสำหรับปั๊มลม

ขั้นตอนที่ 15 ต้องทำการเปลี่ยนถ่ายน้ำมันเครื่องปั๊มลมก่อนทดสอบเลือกน้ำมันเฉพาะสำหรับปั๊มลม ดังแสดงในรูปที่ 29 และ 30

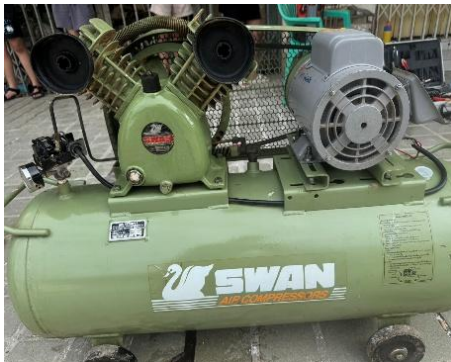
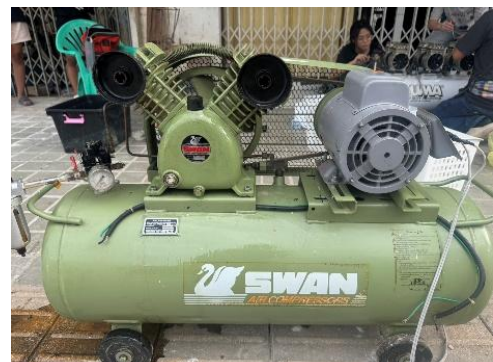
รูปที่ 31 แสดงการสอบการทำงานปั๊มลม

รูปที่ 32 แสดงการสอบการทำงานปั๊มลม

ขั้นตอนที่ 16 การทดสอบการทำงานต้องตรวจเช็คระบบไฟฟ้าและการทำงานของปั๊มลมอย่างละเอียด โดยเน้นสังเกต ทิศทางการหมุนของพัดลมมอเตอร์, อุณหภูมิที่สูงขึ้นผิดปกติ, การตัดต่อของสวิทช์แรงดัน, รอยรั่วตามข้อต่อต่างๆ และ วัดค่ากระแสไฟฟ้า เพื่อป้องกันมอเตอร์ไหม้ซ้ำ ดังแสดงในรูปที่ 31,32
